Restauratie van de in esdoornimitatie geschilderde deuren

Het doel is om de deuren die gehout zijn in esdoornimitatie te restaureren met het behoud van de oude patina.

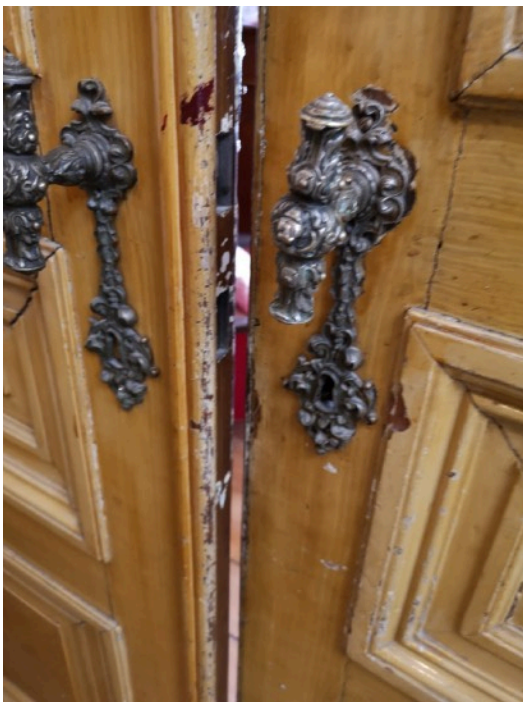
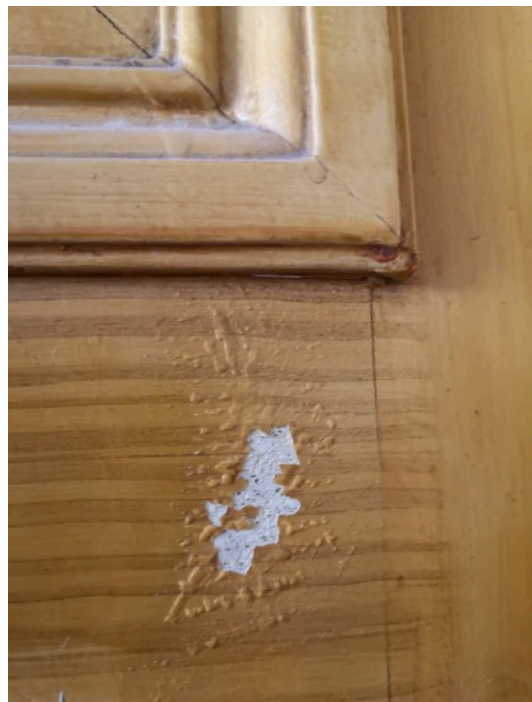
Op de foto's te zien de beschadigingen die in de loop der jaren beschadigd zijn.

De werkzaamheden zullen zijn.

- 1e Het reinigen
- 2e Gaten vullen met wasblokjes in de juiste kleur.
- 3e Hier en daar gaten vullen met monostuc.
- 4e Het ontstoren van de beschadigingen met olieverb (papaverolie).
- 5e₁ Het 2 maal aflakken met transparante vernis

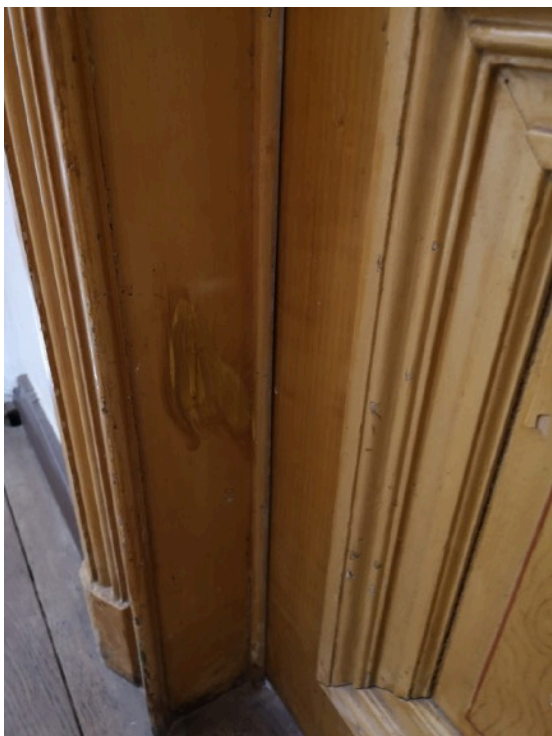
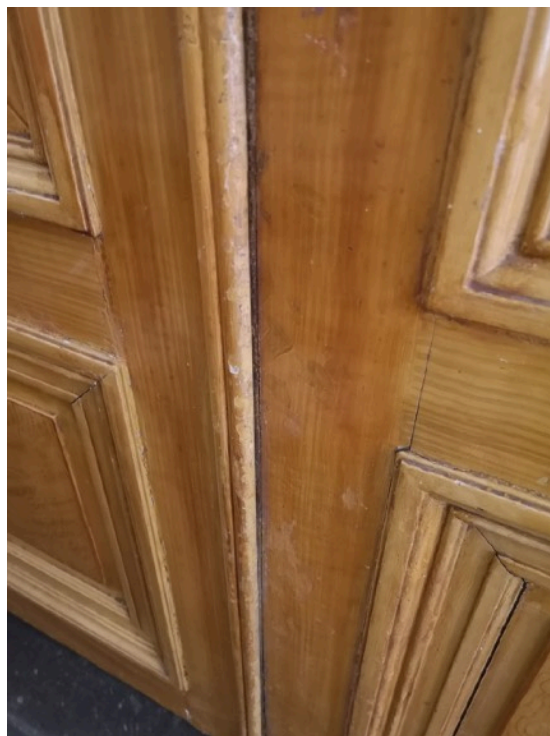
Onderaan bij een aantal architraven ontbreken er een aantal onderdelen(neuten) plus profiel, deze zullen eerst door de timmerman bijgemaakt moeten worden.

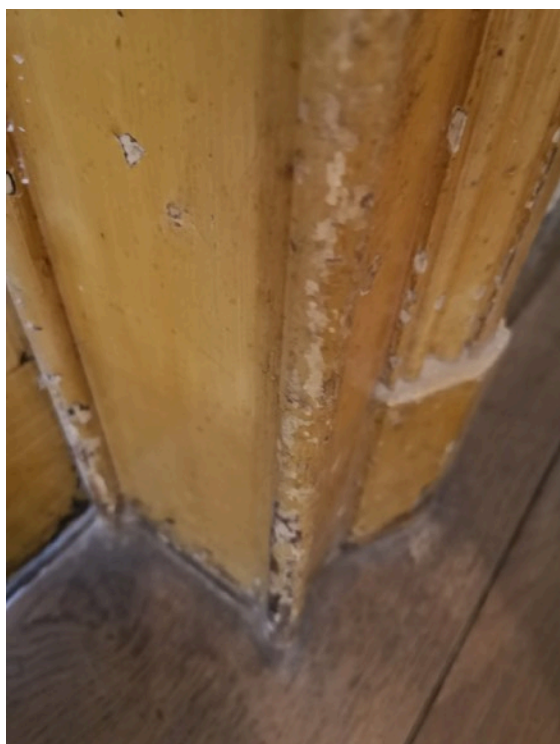
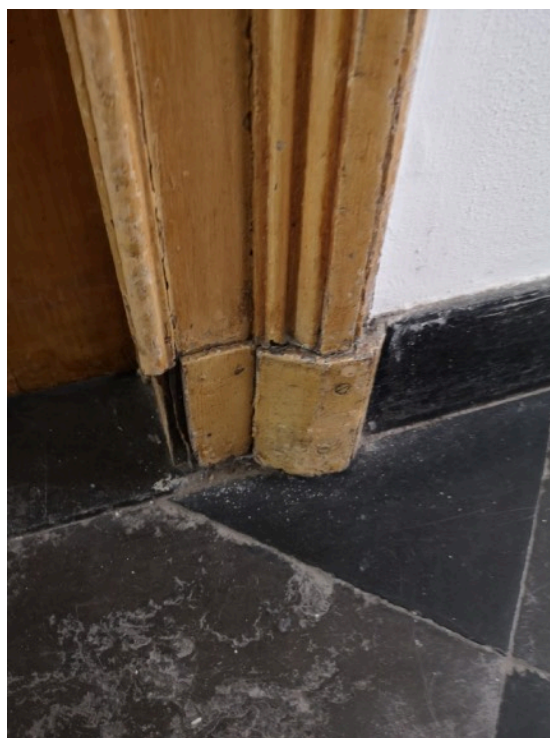
De naden rondom de botsing (krimpscheuren)_zullen niet worden dichtgemaakt.
